Défense nationale National Defence

ÉDITION 1 2006

# Propos de vol

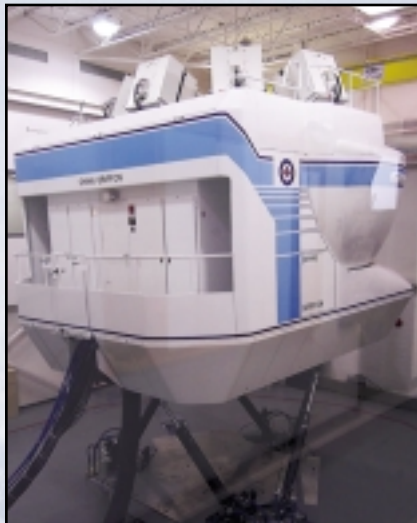
Dans une vie antérieure, j'ai été instructeur sur le simulateur de vol à reproduction intégrale des mouvements de l'hélicoptère CH-146 *Griffon*. Ce simulateur, qui date de 1998, reproduit le poste de pilotage de l'hélicoptère *Griffon*, et il permet aux équipages de faire des simulations de vol en région montagneuse, désertique ou arctique. Il peut aussi simuler des forces ennemies comme des avions, des chars et des troupes au sol.

Simulateur de vol CH-146, 408<sup>e</sup> Escadron, BFC Gagetown.

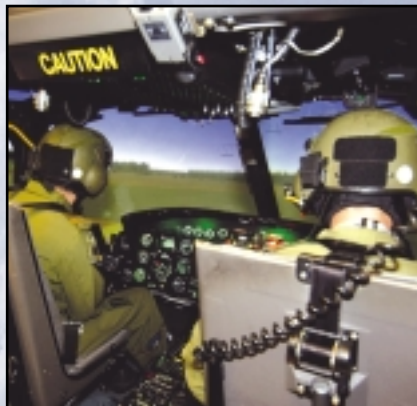
Intérieur du simulateur
